## PROCÈS-VERBAL DE VISITE D'INSTALLATION ÉLECTRIQUE DOMESTIQUE BASSE TENSION

Rég. 51.2019/80952/01:1

**DATE DU CONTRÔLE** 26/11/2019 **AGENT VISITEUR** Benjamin Grossen  
**ADRESSE DU CONTRÔLE** Rue Vandervelde 108 / 2 / 1 (étage 2ieme) - 6182 Courcelles **TYPE DE CONTRÔLE** Visite périodique (Art. 271)

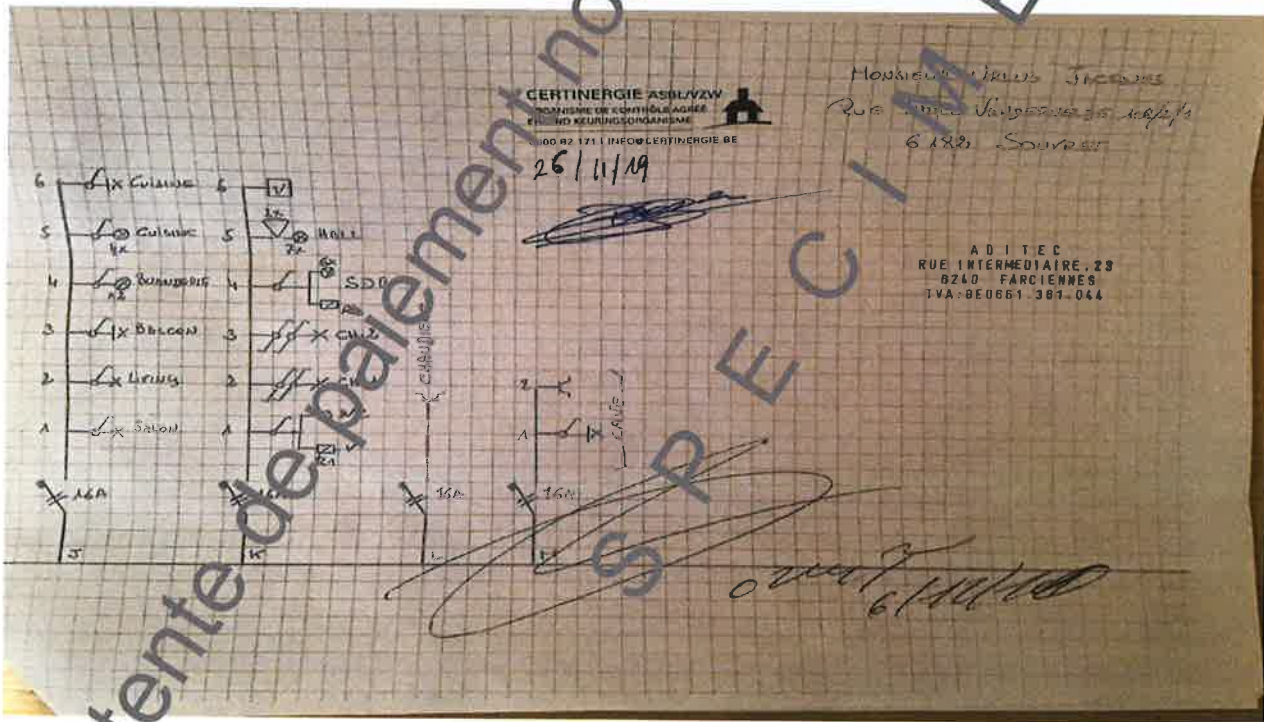
Schéma(s) unifilaire(s) de l'installation

Le ou les schémas unifilaires et de position ont été contrôlés et sont conformes à l'installation.
